KUOPPAKANKAAN KOULUN YLÄPOHJAN KOSTEUSTEKNISTEN ONGELMIEN SYIDEN SELVITYS

Ammattikorkeakoulun opinnäytetyö

Tekijä	Antti Hirvonen	Vuosi 2013
Työn nimi	Kuoppakankaan koulun yläpohjan kosteustekninen ongelmien syiden selvitys

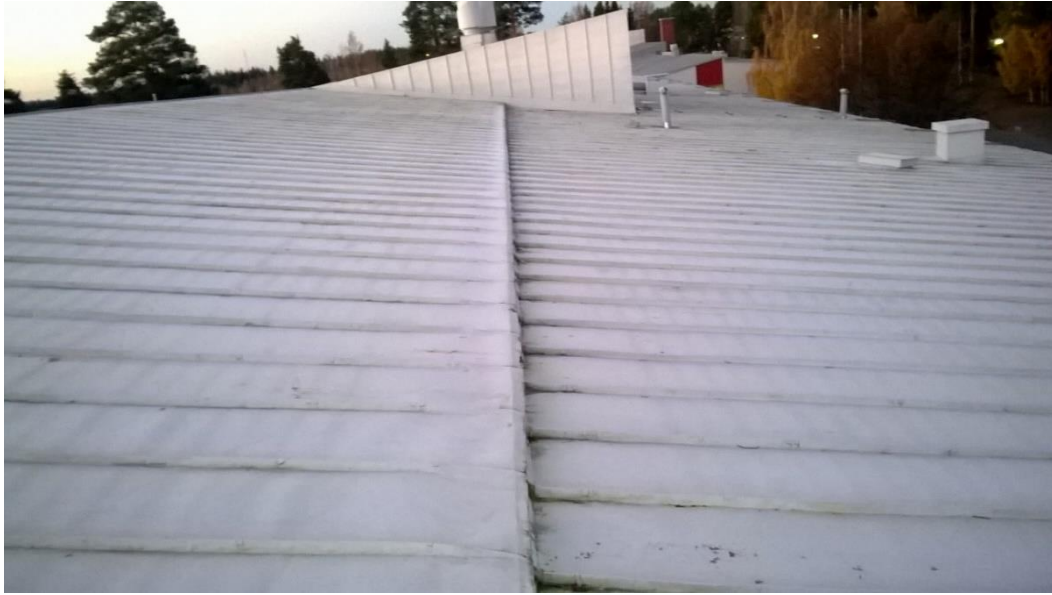
Kuva 3. Katon korkoero (Antti Hirvonen)

Itse katon rakenteet ja kattotuolit eivät tarvitse toimenpiteitä. Ylimääräiset katon korkoerot voidaan poistaa peltikatteen uusimisen yhteydessä (kuva3).

Koulun konesaumattupeltikate täytyy uusida, huonosta kunnosta johtuen. Rakennuksen suojelun takia katteeksi täytyy valita konesaumattupeltikate. Vesikourut on uusittava peltikatteen uusimisen yhteydessä.

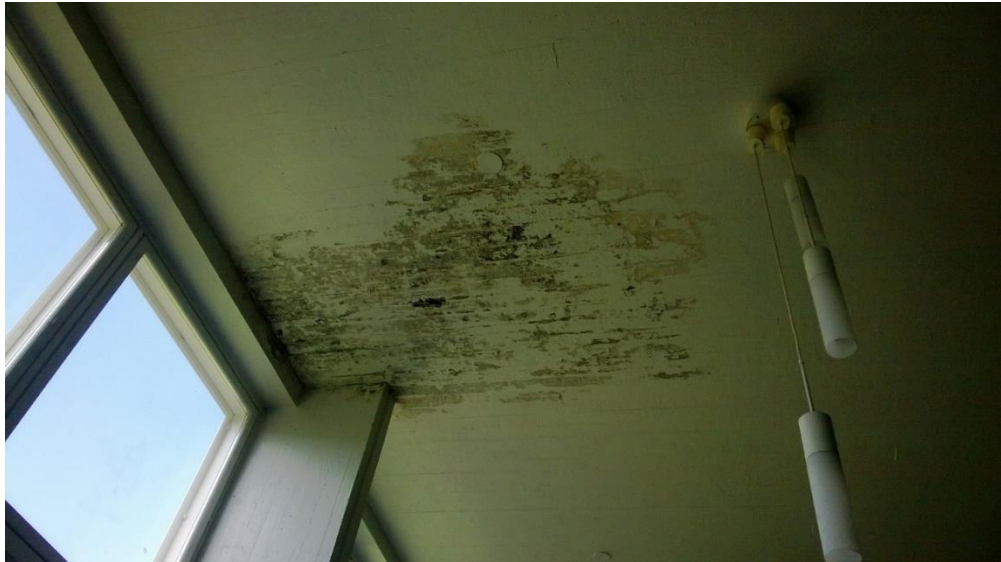
Kuva 5. Kosteutta katossa (Antti Hirvonen)

Vuonna 2012 ikkunoiden vaihtotyön jälkeen koulussa alkoi esiintyä ongelmia. Talven ja kevään aikana yläkerran ala-kattoihin ilmestyy kosteuden muodostamia läikkiä (kuva5).

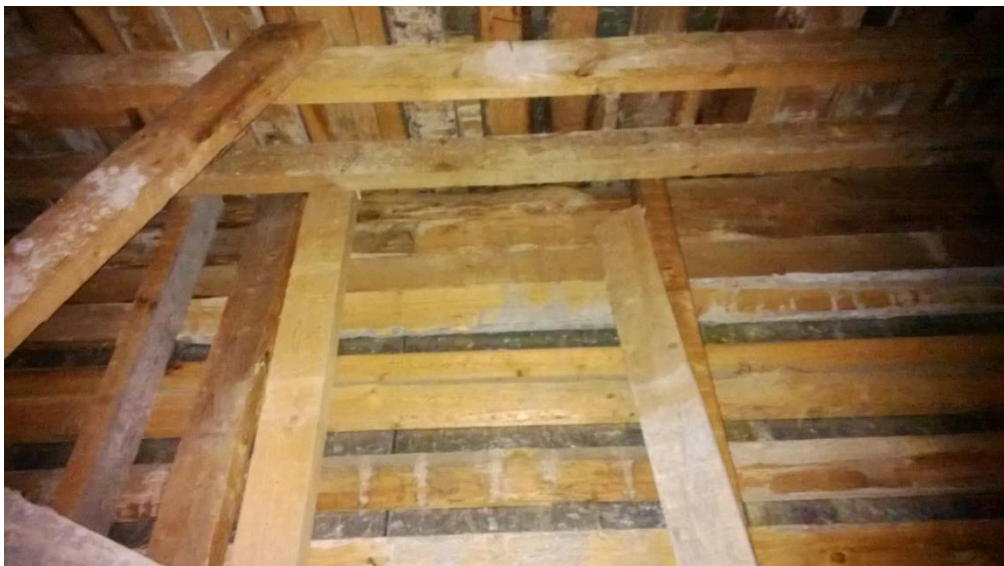
Kuva 6. Ullakon puurakenteita (Antti Hirvonen)

Lisäksi katto jäättyi ulkopuolelta ja räystäälle muodostui jääpuikkoja. Ullakon puurakenteissa on näkyvissä kosteuden aiheuttamia tummentumia sekä valkoista ”härmää”(kuva6).

Rakenteiden kosteusongelmat ovat tuoreita vuodelta 2012 ja osa niistä on päässyt kuivumaan. Pidemmällä aikavälillä katon vuodoista ja yläpohjassa esiintyvistä kosteuksista kehittyy sisäilmaongelmia. Sisäilmaongelmat vaarantavat rakennuksien käyttäjien terveyden ja pahimmassa tapauksessa aiheuttavat pitkiä poissaoloja ja loppuelämän sairastumisia. Näistä seuraa mittavia kustannuksia yhteiskunnalle, ihmisille loppuelämän sairauksia, joita ei voi rahassa mitata. (Työterveyslaitos, eduskunta)

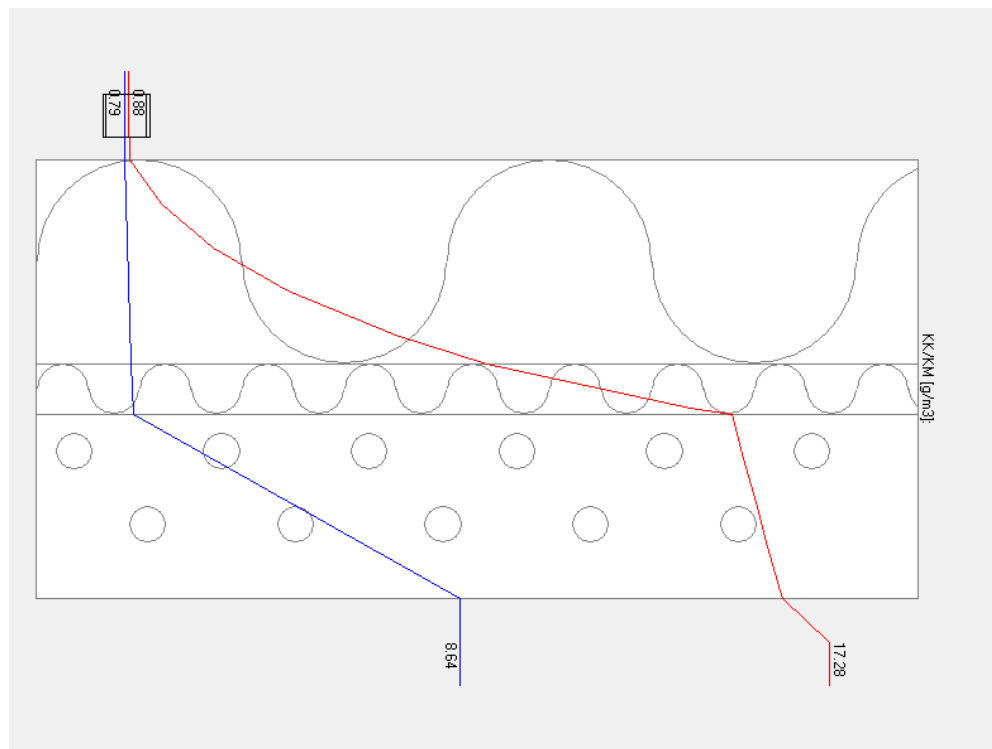
Kuva 7. Yläpohjan kosteustekninen toimivuus(Dof-lämpö)

Tutkinnassa sisällä on +20 Celsiusastetta, kosteusprosentti 50 %. Ulkoilman olosuhteet ovat -20 Celsiusastetta ja kosteus 90 % (liite5). Rakenteessa näkyy punaisella viivalla kuinka paljon kosteutta mahtuu grammoina kuu-tioon kyseisessä ilmanlämpötilassa. Sinisellä viivalla on kuvattu kuinka paljon kosteutta on rakenteen eri kohdissa. Rakenne on toimiva, joten kosteus-ongelmat eivät johdu virheellisestä yläpohja rakenteesta. (Dof-lämpö-ohjelma)

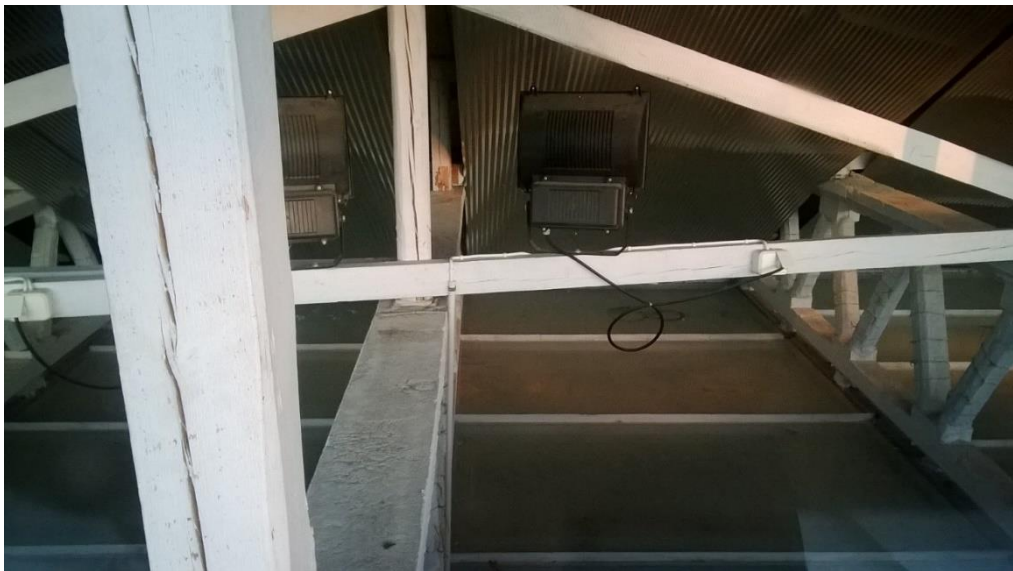
Kuva 8. Lasielementtien valaistus (Antti Hirvonen)

Dof-lämpö-ohjelmalla laskettuna rakenteen ei pitäisi toimia, kun ulkona on -20 Celsiusasteen pakkanen ja sisällä + 20 Celsiusastetta. Vettä pitäisi kondensoitua ulomman lasin sisäpintaan. Ilmiöitä ei ole kuitenkaan esiintynyt. Tämä voi johtua monesta syystä. Lasi toimii itsessään höyrynsulkuna ja estää sisätilasta vesihöyryn siirtymisen välitilaan ja siitä ylemmän lasipintaan. Lasiin kohdistetut kohdevalot saattavat lämmittää ulommais-laseja niin, ettei lasin pinta ole tarpeeksi kylmä veden kondensoitumiselle (kuva8).

Peltikate estää ylimmän ikkunan avaruuden taustasäteilystä johtuvan viilen-tymisen. Lasien välissä voi olla niin hyvä ilmankierto, että se kuivattaa ra-kennetta. Rakennuksessa vallitseva 10 Pascalin alipaine auttaa myös raken-netta toimimaan. Alipaineisessa talossa lämmin ilma ei tunkeudu rakentei-den kylmiin osiin, eikä näin ollen kondensoi vettä kylmiin rakenteisiin. (Ilmatieteenlaitos, http://www.skaala.com/usein_kysyttya.html)

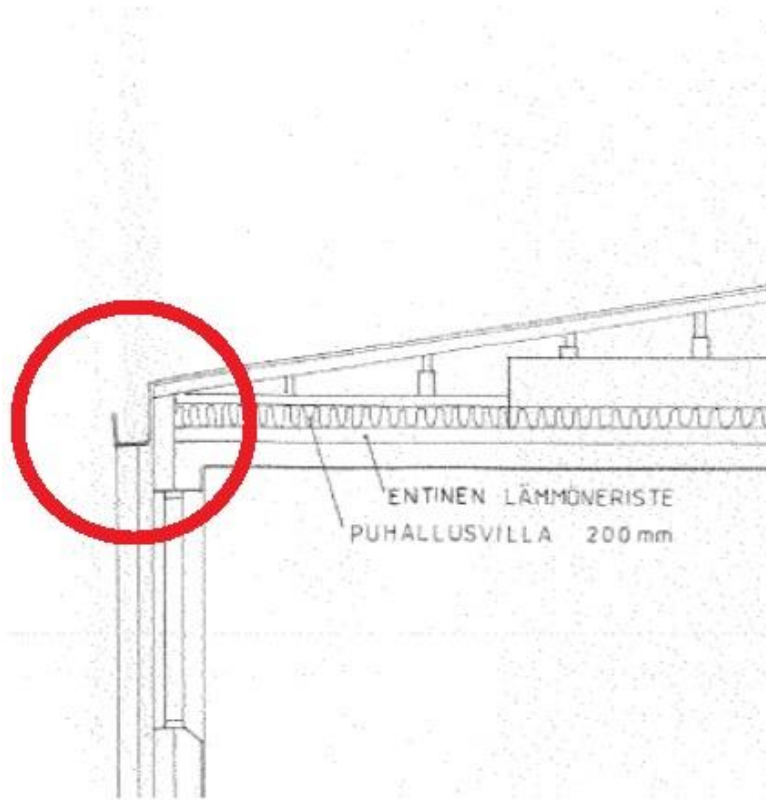
Piirustuksista näkyy kuinka lounais- ja koillispään lappeilla rakenne ratkaisu estää tuloilman pääsyn yläpohjaan räystäältä. Räystäät eivät ylitä ulkoseinäpintoja vaan loppuvat ennen niitä. Ulkoseinän päällä lepää ränni, joka liittyy yhtenäisellä rakenteella vesikatteeseen. Rakenteessa ei ole ilmarakoja yläpohjaan (kuva9).

Kuva 9. Räystäään ilmanvaihtuvuudeltaan toimimaton rakenneratkaisu (Varkauden rakennusvalvonta)

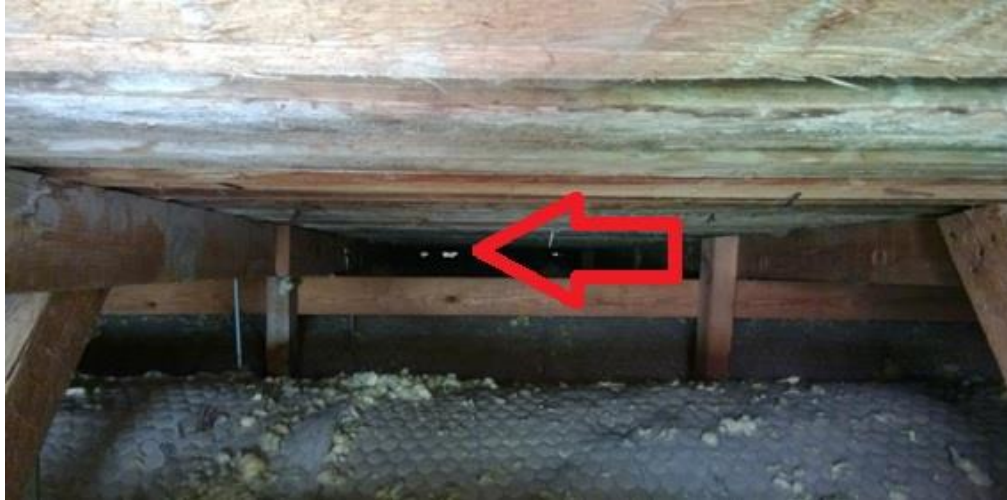
Kaakkois- ja luoteispään räystäiden tuuletusaukot ovat tukkiutuneet lähes kokonaan lisäeriste puhallusvillasta (kuva 10). Uudet putket ja kanavat estävät monin paikoin rakenteen esteettömän tuuletuksen.

Kuva 10. Lisäeristevilla on tukkinut räystäiden tuuletusaukot lähes kokonaan (Antti Hirvonen)

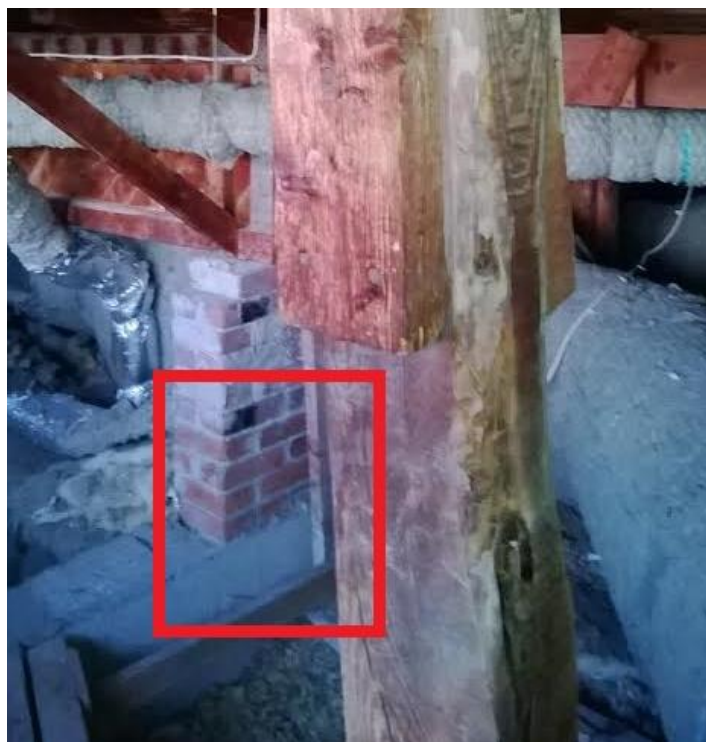
Kuva 11. Lämpökuvauspaikka (Antti Hirvonen)

Suurin osa uusista talotekniikan pystyvedoista vietiin vanhoissa hormistoissa. Uudet ja vanhat läpiviennit tiivistettiin huolella. Läpiviennit lisäävät aina lämpö- ja ilmavuotojen riskejä. Yläpohjan betoni toimii höyrinsulkuna. Resursseja tai laitteita ei ollut selvittämään rakenteiden ilmatiiveyttä ilmatiiveyskokeella yläpohjalle eikä IV-konehuoneiden seinille. Yläpohjan ja IV-konehuoneiden ilma- ja lämpövuodot tarkastettiin kuvaamalla lämpökameralla yläpohjien läpiviennit, liitoskohdat ja konehuoneiden seinät. Kuvauksissa huomattiin muutamia IV-kanavien vuotoja, jotka johtuivat eristeen puuttumisesta (liite2). Osa yläpohjan betonipalkeista oli eristämättä. Ne toimivat kylmäsilta ja aiheuttavat yläpohjaan lisälämpövuotoa (kuva 11 ja 12), joka voi kondensoitua yläpohjanrakenteisiin kosteutena. Muita lämpövuotoja ei esiintynyt (liite3).

Lämpötila kuvauksen aikana sisällä oli + 20 Celsiusta ja ulkona -4 Celsiusta. Lämpökuvauksessa käytettiin Fluke Ti 110 lämpökameraa.

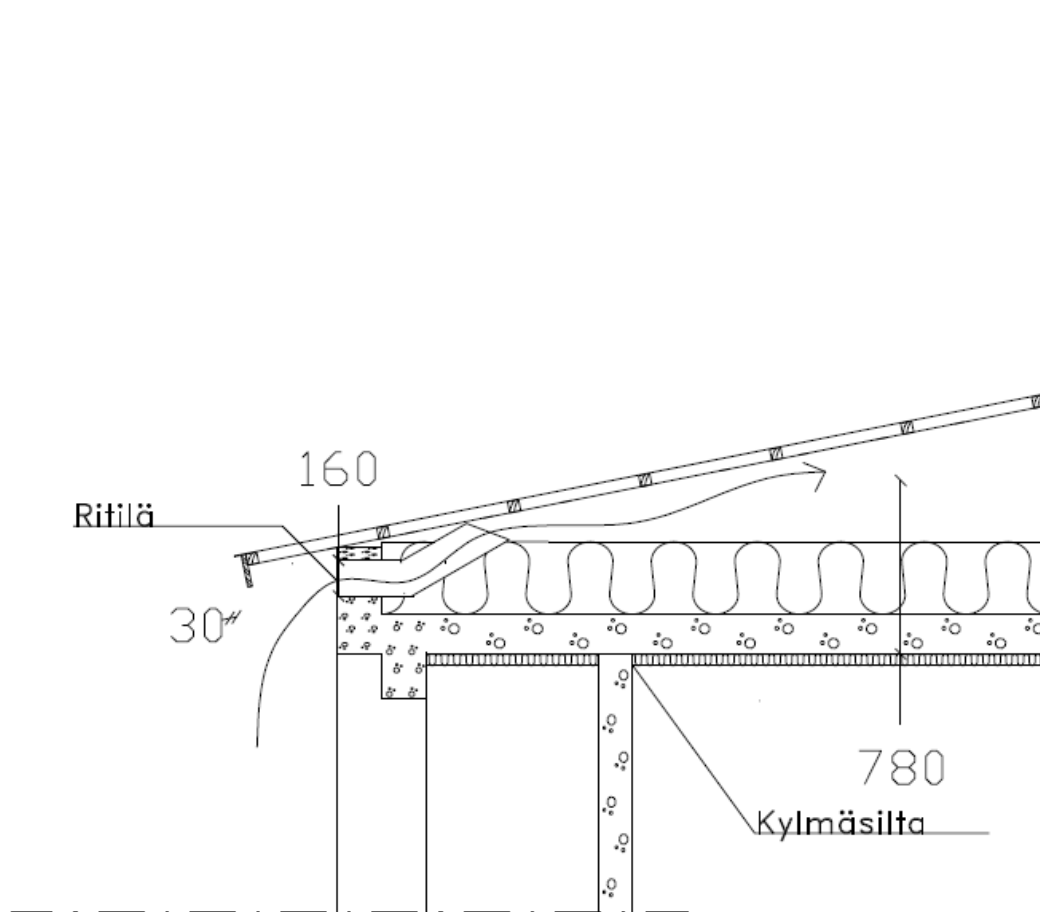
Kuva 14. Kylmäsilan muodostuminen (Antti Hirvonen)

Sisäpuolen eristeestä ei saa yhtenäistä, seinien kohdalle jää kylmäsil-
lat(kuva14). Tämä tekee rakenteesta entistä epävarmemman, eikä eristeellä
päästä kaikissa kohdilla haluttuun $0,9 \text{ W/(K}\cdot\text{m}^2)$ u-arvoon. (Isover)
